# 住宅調査報告書

**T.O.A・I**  
トア・インスペクション

| 物件名 | 山田 太郎 様邸 | | | | | | |
| 調査日 | 2025年11月11日 | | | | | | |

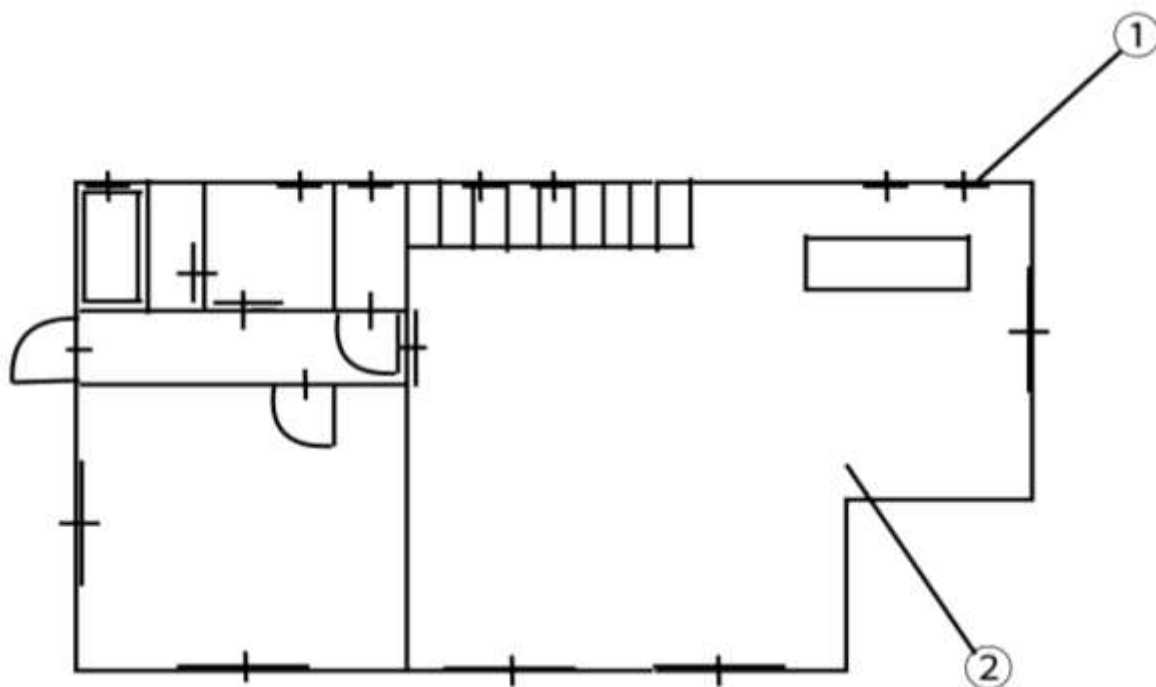
1階平面図兼配置図

- ①キッチンの窓ガラスにひび割れ
- ②床下基礎部分に0.5ミリ以上のひび割れ
- ③外部南面の換気設備のシーリング欠損
- ④室内窓グレイジングチャンネル欠損

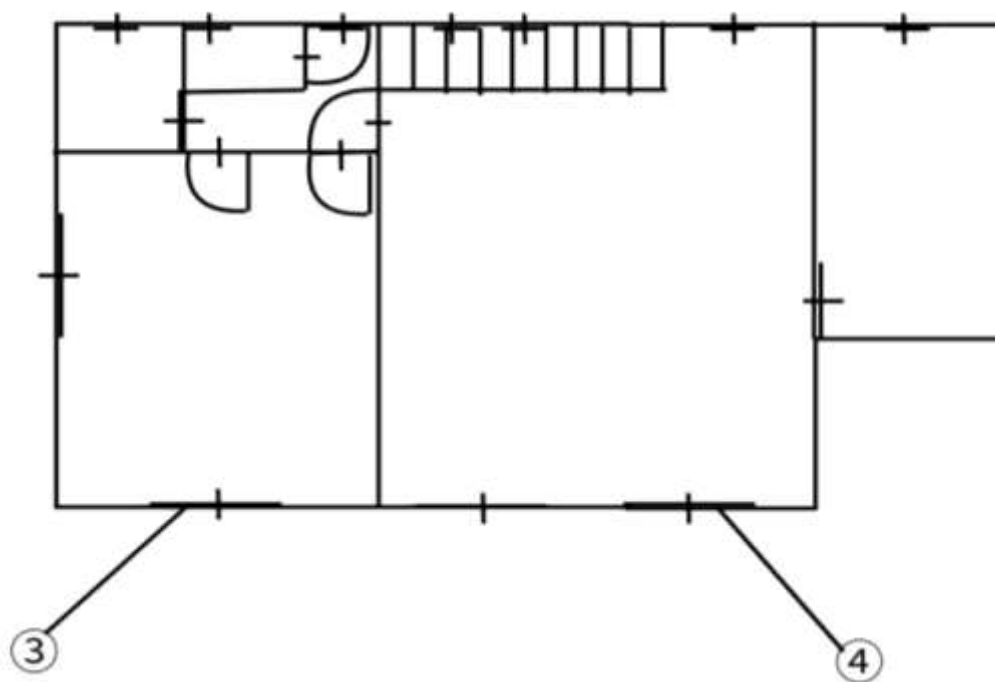
2階平面図

2階洋室1の窓のグレイジングチャンネルが欠損
