調査報告書

トア・インスペクション

調査概要

物件タイプ	中古戸建て			顧客ID:	123	
構造（工法）	木造（軸組み）		階数	3階建て		
各面積	敷地面積	123.45㎡	建築面積	45.61㎡	延べ床面積	112.34㎡
基礎種類	ベタ基礎					
物件名	山田 太郎 様邸					
所在地	東京都千代田区丸の内1-2-3					
調査日	2025年1月23日					
調査時間	開始時間	10時00分	調査完了時間	13時00分	報告完了時間	13時30分
調査報告書作成日	2025年1月25日					
天候	晴れ					
電気	通電あり					
水道	通水あり					
ガス	開栓なし

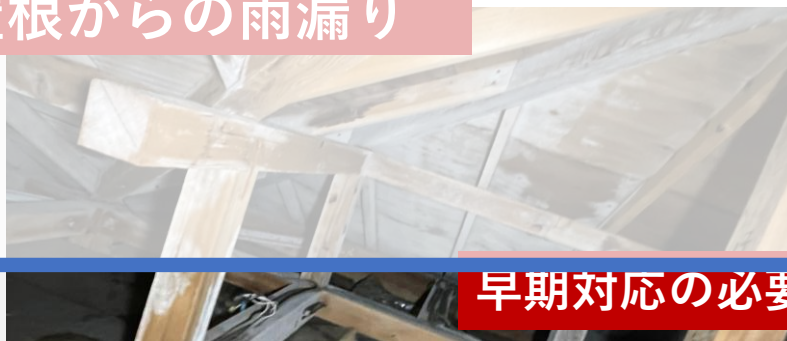
#1 屋根からの雨漏り

早期対応の必要性100%

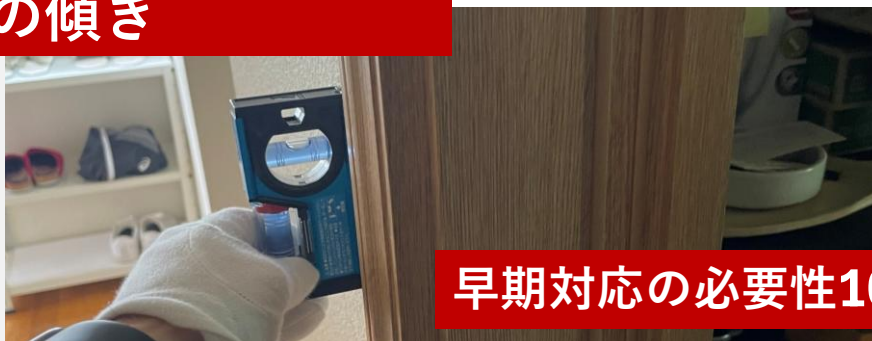
#2 壁の傾き

早期対応の必要性100%

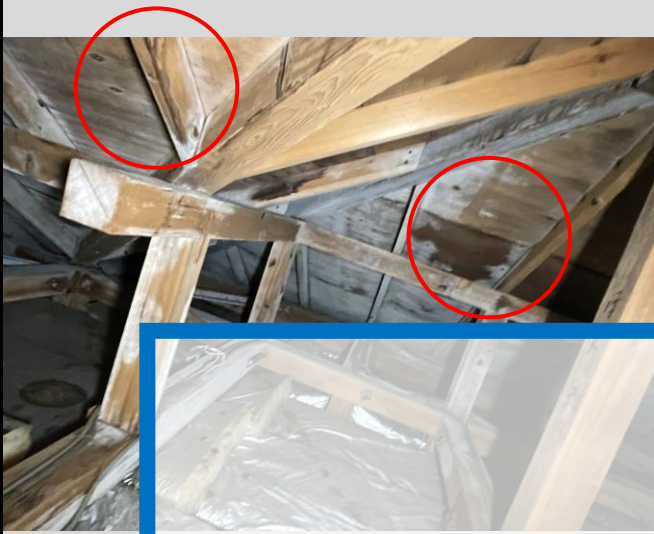
撮影箇所；小屋裏

コメント；
北側面に雨漏りの跡があります。
断熱材の濡れ、すき間

必要性	対象部位	提案内容
100%	外部シーリング	防水層などメンテナンス 耐用年数は5～15年程
100%	外壁	防水層などメンテナンス 耐用年数は15年程 ひび割れの補修が必要です。
70%	軒天	防水層などメンテナンス 耐用年数は10～20年程
100%	屋根	防水層などメンテナンス 耐用年数は20～30年程 雨漏りの修繕を必ず行なってください。
100%	床部分	床部分の腐食の修繕を必ず行ってください。
100%	窓・サッシ	建物全体の傾きの影響があります。 壁に穴を開ける給気口の他にエアブレス付き窓がありますので、 ご検討ください。
50%	シャッター	建物全体の傾きの影響があります。
50%	建具	建物全体の傾きの影響があります。
100%	床の傾き	必ず修繕が必要です。
70%	床仕上げ	床の浮き、きしみ、太鼓現象など、床の下地とのすき間により発生 している可能性があります。 追い貼りなどによる床全体の修繕をご検討ください。
100%	壁の傾き	必ず修繕が必要です。
70%	排水配管	特にビニル管の場合 耐用年数は20～40年程
100%	排水管	床下の見える範囲で排水管が逆勾配、固定金具未施工です。
70%	電気配線	電気配線ですが、見える範囲での異常はありませんでしたが、耐用年 数は20年～40年となっておりますので、ブレーカーが頻繁に落ちたり、 焦げ臭いにおいがした場合は、電気工事士による点検をおすすめいたし ます。
100%	各設備	浴室の換気扇の修理か交換をお願いします。 ガスコックコンセントの修繕が必要です。
60%	基礎	0.5mm以上のひび割れは必ず補修が必要です。
40%	土間コンクリート	リビング外部の、割れの補修をご検討ください。
90%	床下断熱材	断熱材の撤去か修繕を行ってください。 浮いている状態が一番結露しやすくなります。
90%	小屋裏水染み	雨漏りの修繕だけでなく、小屋裏換気による結露の防止、断熱材の 交換もご検討が必要です。
90%	小屋裏断熱材	交換の検討が必要です。 隙間なく設置してください。
50%	階段手すり	手すりの固定金具のビスをつけてください。
80%	24時間換気	各部屋に給気口がなく、窓にエアブレスもありません。 室内の空気が滞留し、湿気がこもりやすい状態です。 24時間換気の検討が必要です。

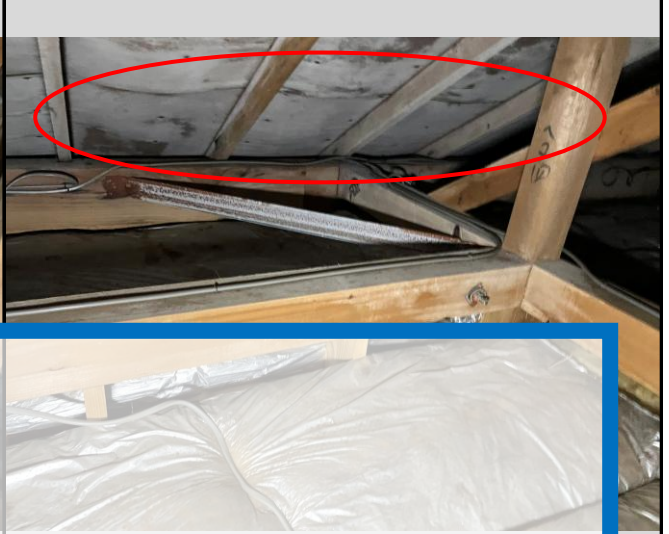
撮影箇所；小屋裏

No.1
コメント；
北側面のほぼすべての野地板が腐朽しており危険な状態です。
No.2

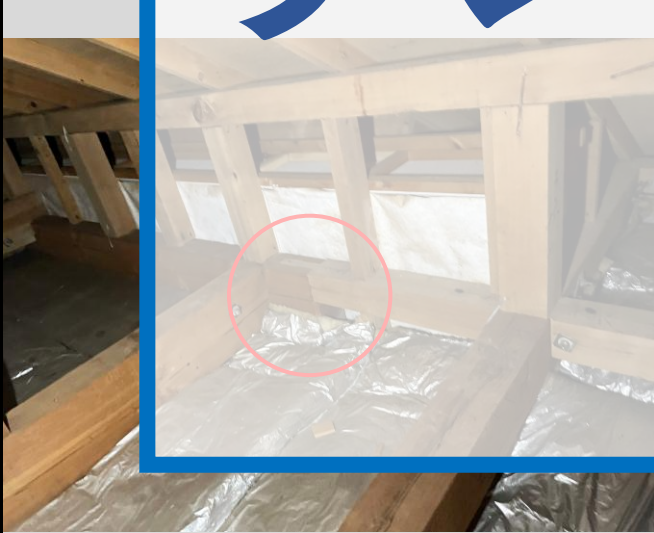
撮影箇所；小屋裏

No.3
コメント；
南側で梁の接合部ずれ
バルコニーの上位置なので、バルコニーの重みで一部が下がった可能性が高いです。

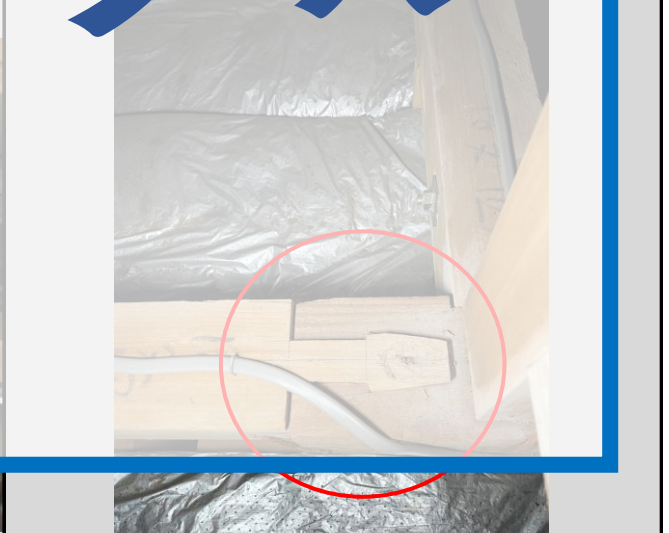
撮影箇所；小屋裏

No.4
コメント；
中央で梁の接合部ずれ

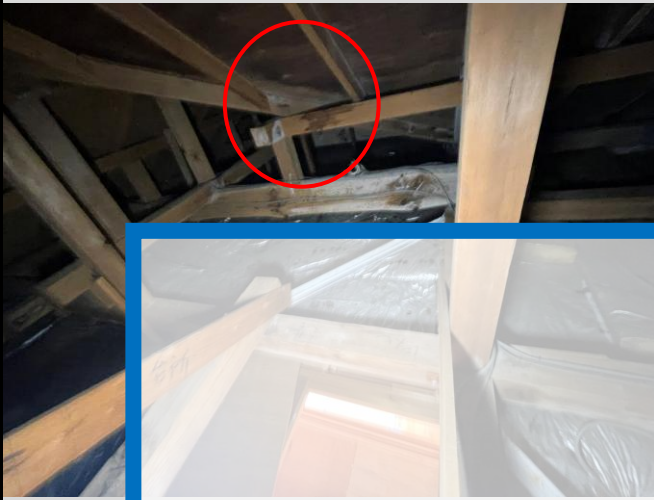
撮影箇所；小屋裏

コメント；
和室～廊下上部の雨漏りの跡

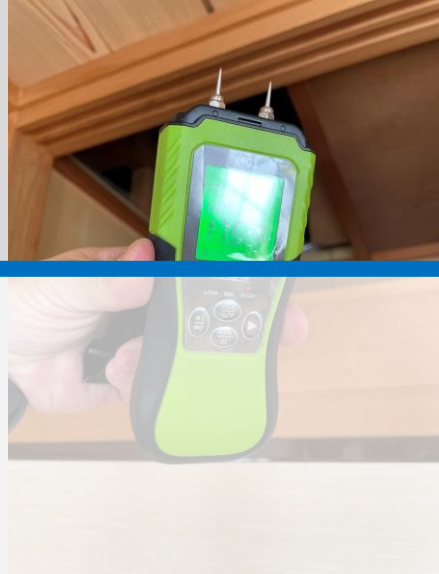
撮影箇所；小屋裏

No.5
コメント；
構造材の木材含水率が17.6%
※標準は15%以下です。

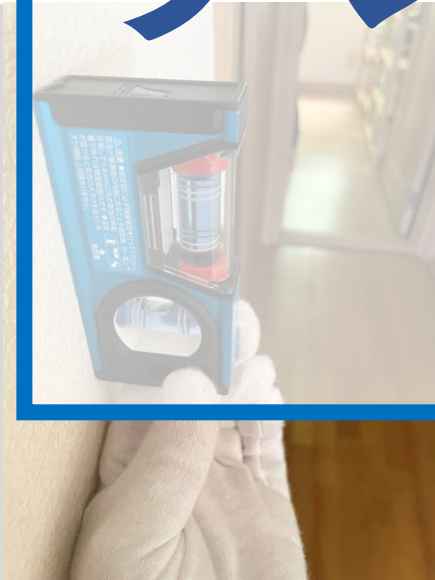
撮影箇所；2階廊下

コメント；
壁の傾き
別紙にて、建物全体の傾きの位置と勾配を記載

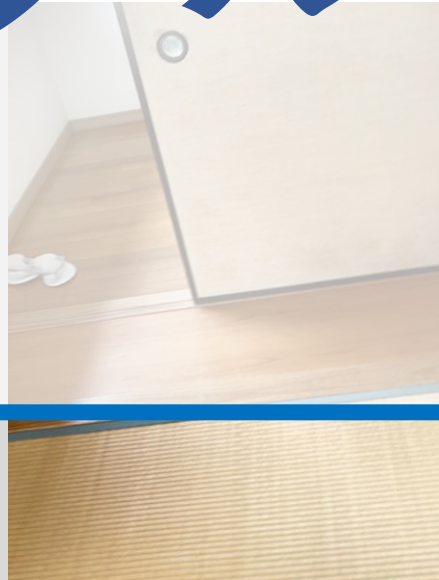
撮影箇所；和室

No.7
コメント；
床の傾き
別紙にて、建物全体の傾きの位置と勾配を記載

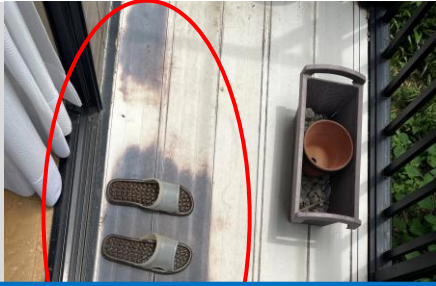
撮影箇所；バルコニー

コメント；
バルコニー床材の腐食
このまま使用を続けるのは危険です。

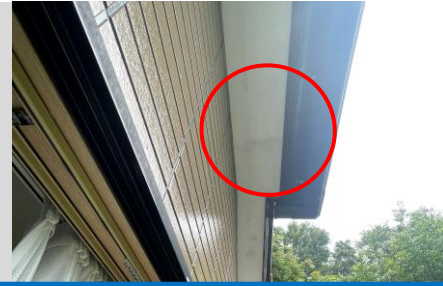
撮影箇所；バルコニー

コメント；
軒天水染み
※建物全体にあり

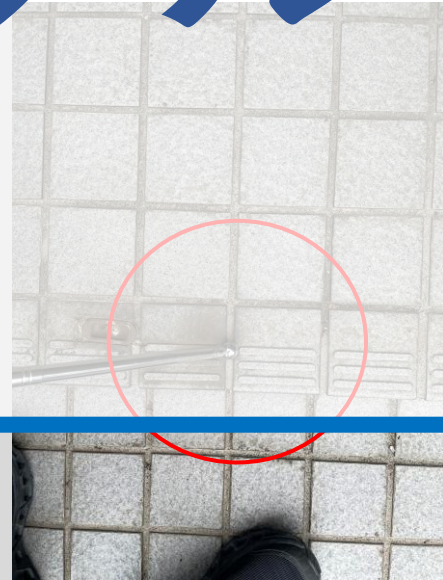
撮影箇所；外部

コメント；
タイル浮き

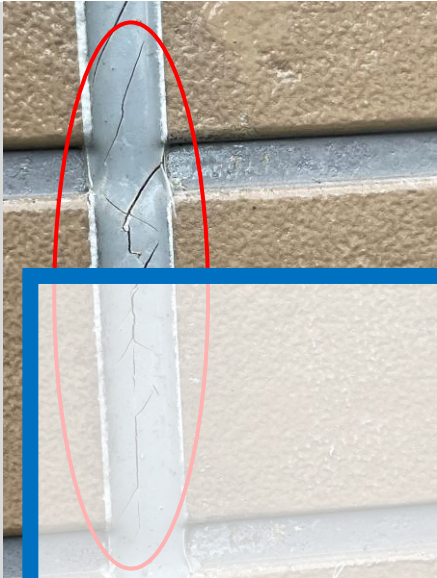
撮影箇所；外部

コメント；
外壁部分のシーリングの劣化
※建物全体にあり
補修が必要です。

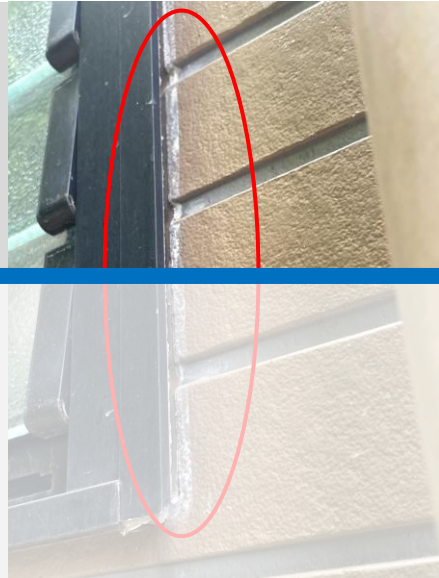
撮影箇所；外部

No.13
コメント；
サッシ廻りのシーリングの劣化
シーリングの幅が不足
※10mm程度が標準です。
※建物全体にあり
補修が必要です。

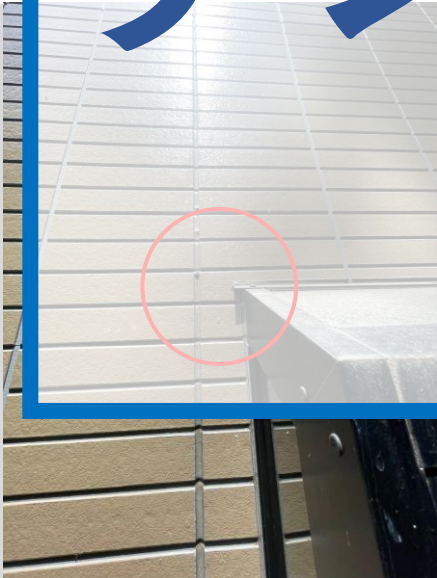
撮影箇所；外部

コメント；
外壁仕上げ材（サイディング）の割れ
LDK上に1箇所、東面に2箇所あり
補修が必要です。

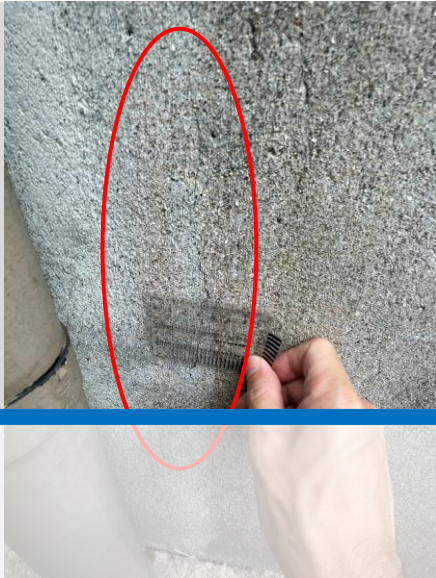
撮影箇所；外部

コメント；
基礎のひび割れ0.3mm程度
駐車場内玄関付近
基礎換気口廻り北面、東面
ひびの程度が小さいので、早急な補修は必要ありません。

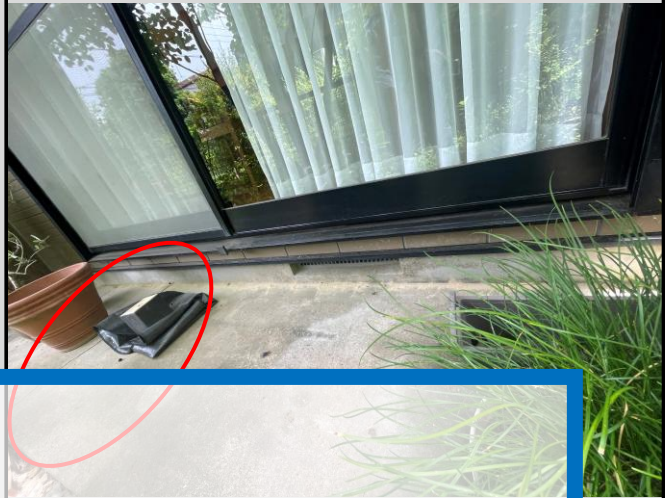
撮影箇所；外部

コメント；
土間コンクリート割れ
基礎ではないので早急な補修は必要ありません。

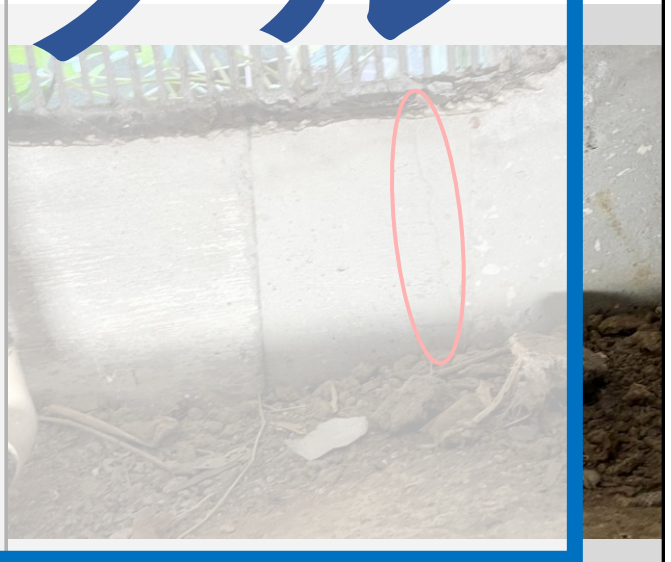
撮影箇所；床下

コメント；
基礎のひび割れ0.3mm以下
ひびの程度が小さいので、早急な補修は必要ありません。

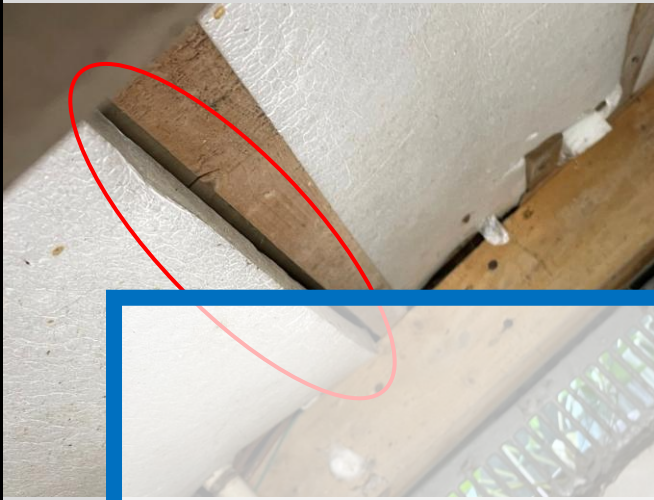
撮影箇所；床下

コメント；
断熱材の浮き
※床下全体にあり
床材の結露の原因になります。

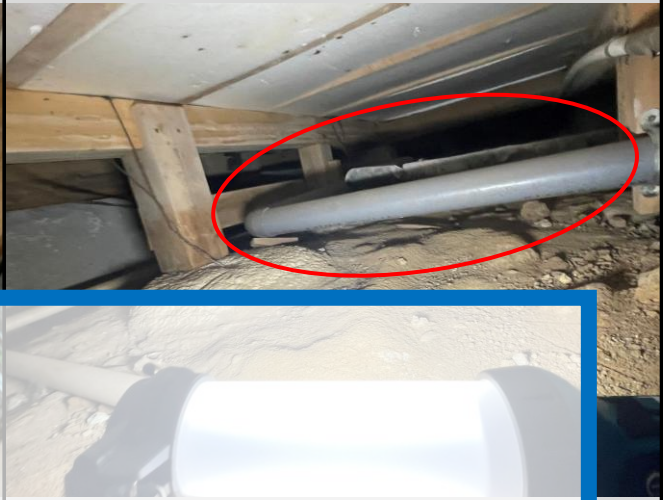
撮影箇所；床下

コメント；
排水管の固定なし
排水管の勾配も問題です。
床下の土からの防湿対策なし（防湿シートが
ど）

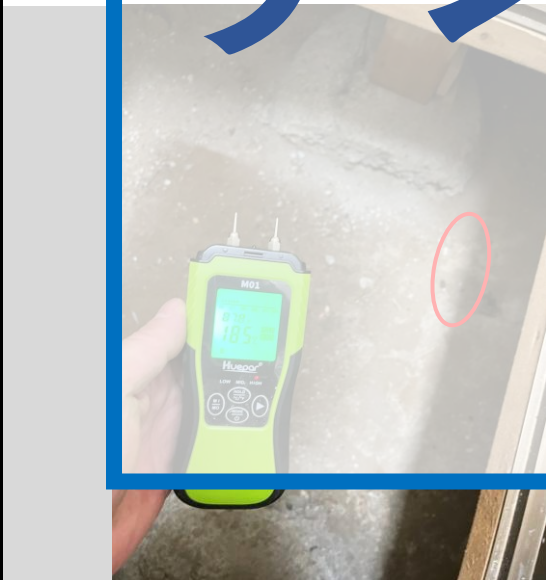
撮影箇所；床下

コメント；
木材含水率18.5%
※標準は15%以下です。

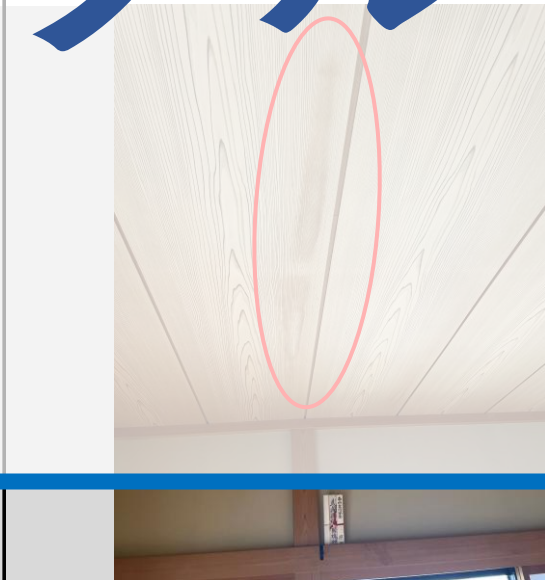
撮影箇所；和室

コメント；
天井の水染み
小屋裏で断熱材のすき間があり、結露の可能性
が高いです。

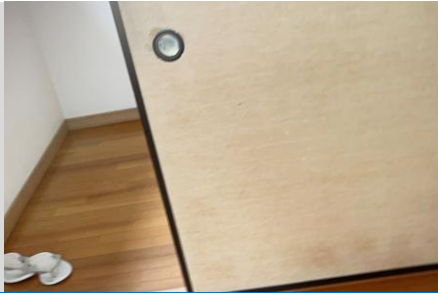
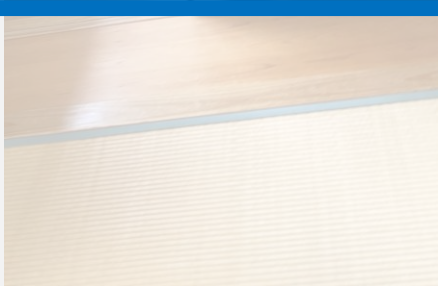
撮影箇所；和室

コメント；
和室全体の床が太鼓現象
床下地に異常がある可能性があります。

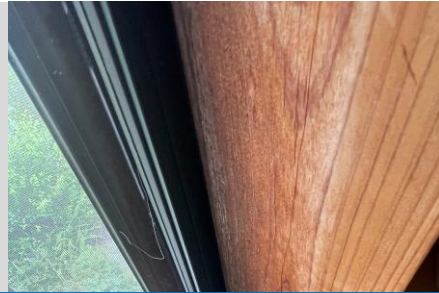
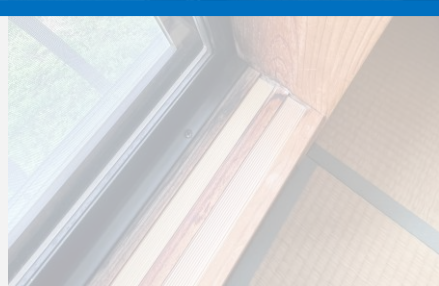
撮影箇所；和室

コメント；
窓枠の水染み

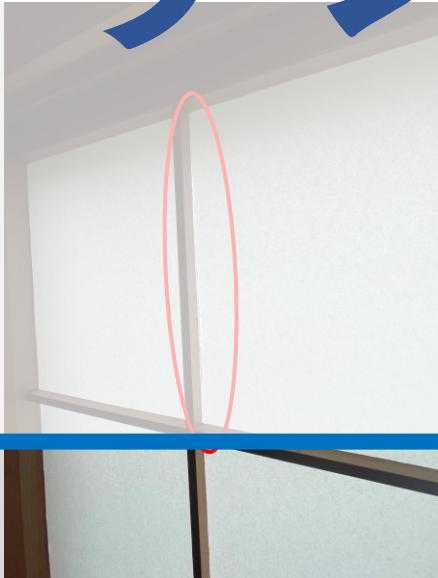
撮影箇所；和室

コメント；
障子の破れ

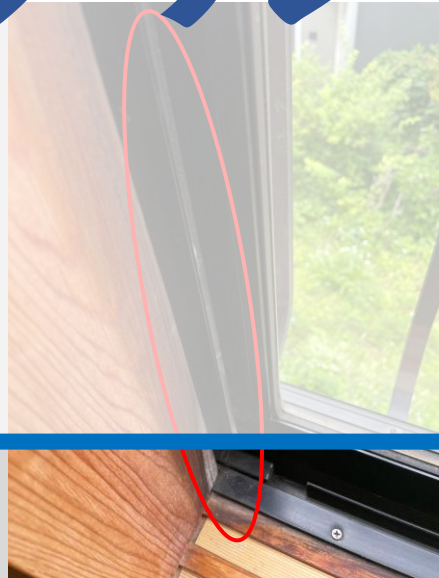
撮影箇所；和室、南面

コメント；
鋼製建具（サッシ）の変形
この他に、LDKの南面2箇所、洗面所も変形あり

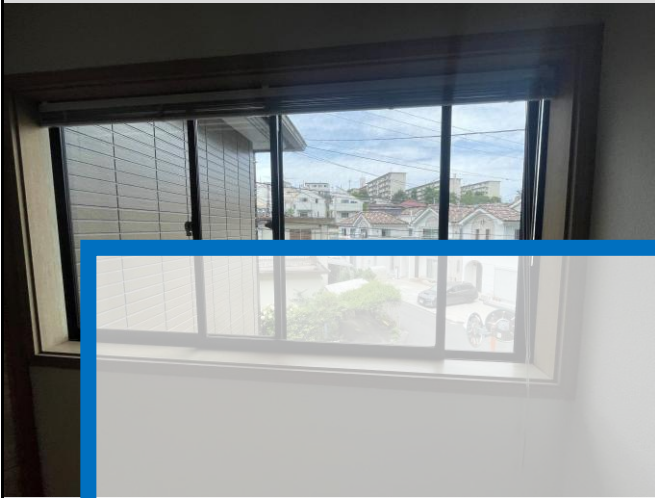
撮影箇所；2階廊下

コメント；
No.29
網戸の開閉不良
この他に、洋間A（2階南側）、洋間B（2階北側）の網戸が固いです。

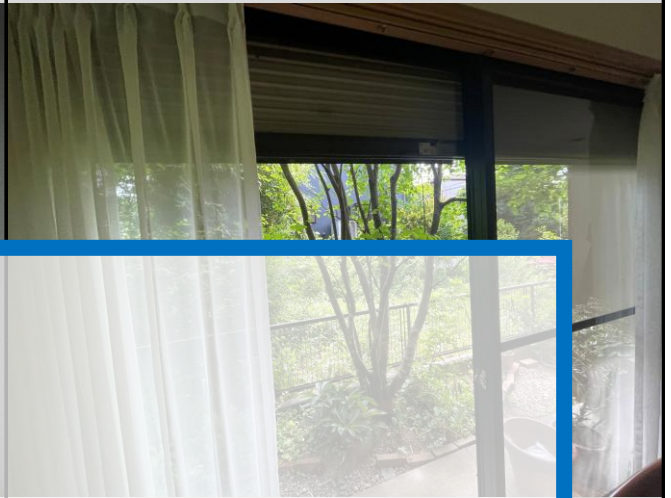
撮影箇所；リビング

コメント；
No.30
シャッターの動作不良
リビングのすべてのシャッター

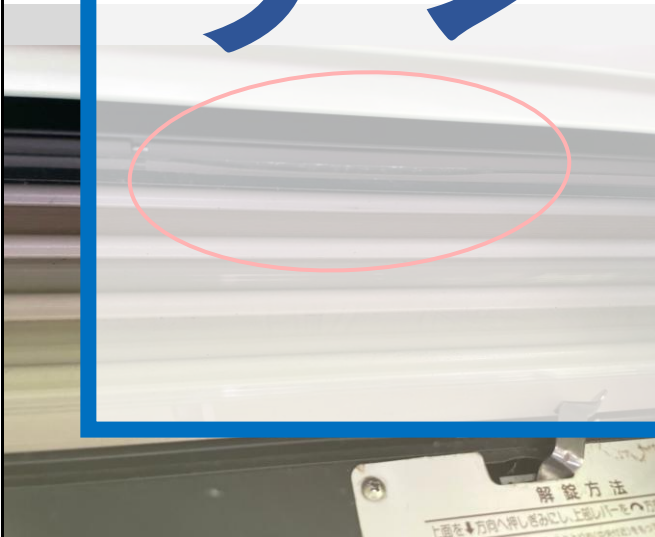
【指摘箇所写真】
撮影箇所；ダイニング

コメント；
No.31
グレイジングチャンネルの脱落

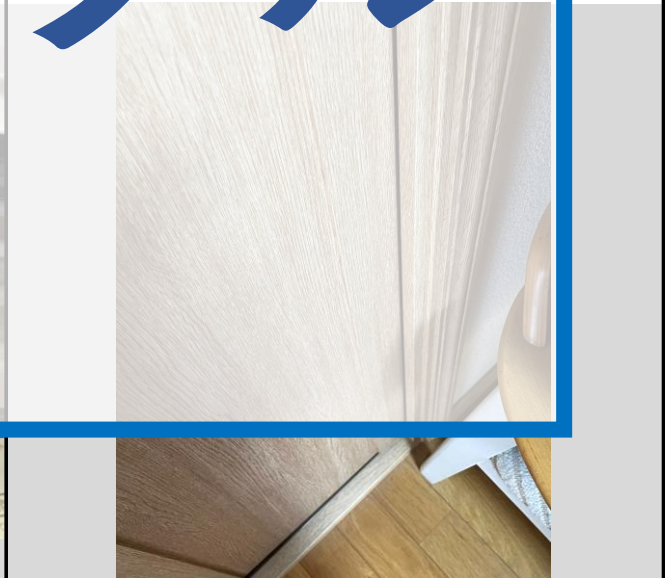
撮影箇所；洋室A

コメント；
No.32
建具の枠の傾き
この他に、納戸、洗面所にもあり

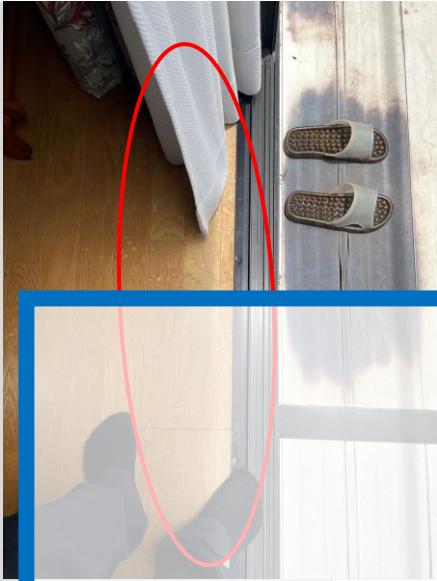
撮影箇所；洋室A

コメント；
床の沈み
梁ごとバルコニーの重さで下がっている可能性があります。

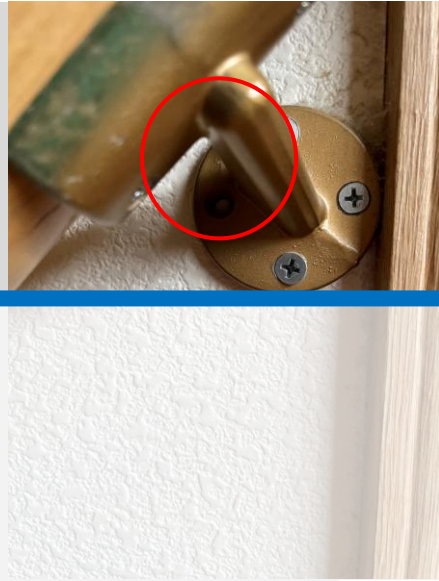
撮影箇所；2階階段

コメント；
固定用ビスの脱落

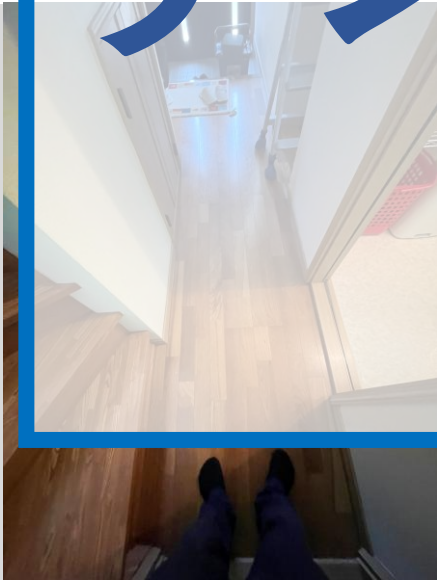
撮影箇所；1階廊下

コメント；
床きしみ
※1階全体的にあり
床下地が反ったり傾いたりして、床と下地にすき間が発生している可能性があります。

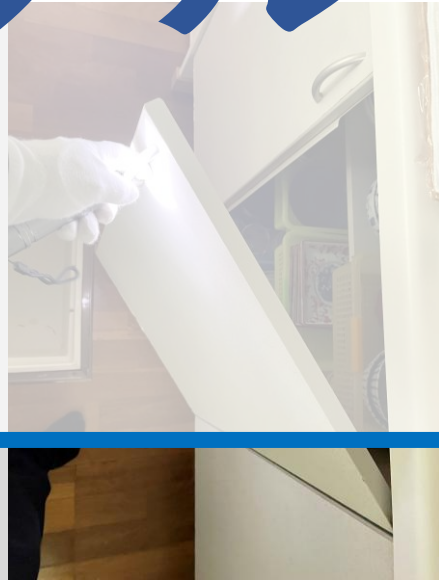
撮影箇所；キッチン

コメント；
キッチン収納浴室側下段の開閉時に異音

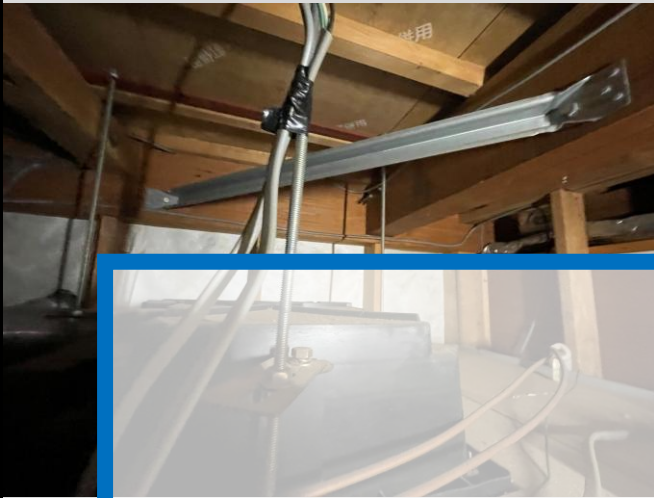
撮影箇所；浴室

コメント；
浴室換気扇の不良
動いてはいますが、吸気してません。

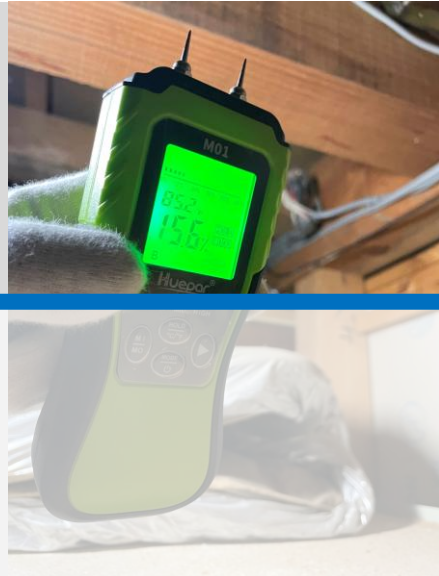
撮影箇所；浴室、天井裏

コメント；
木材含水率15.6%
天井内の断熱材が、湿気でカビています。

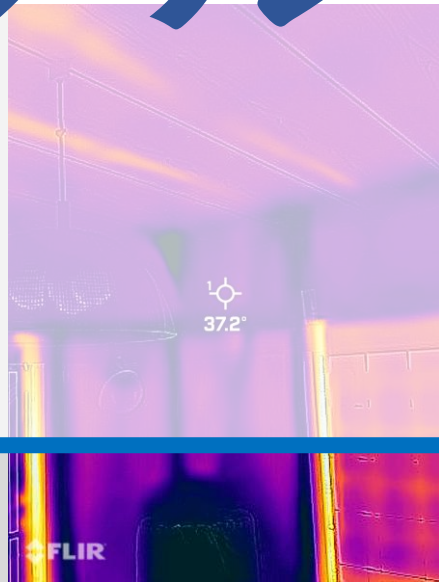
撮影箇所；和室

コメント；
2階壁の温度としては5~8°Cほど高いです。
壁の木材のラインが青く出ているので、壁断熱材の性能が低くなっています。
天井の赤いラインは、小屋裏にて断熱材のすき間があった場所です。
