# 調査報告書

**T.O.A・I**  
トア・インスペクション

調査概要

| 物件名 | 山田 太郎 様邸 | | | | | |

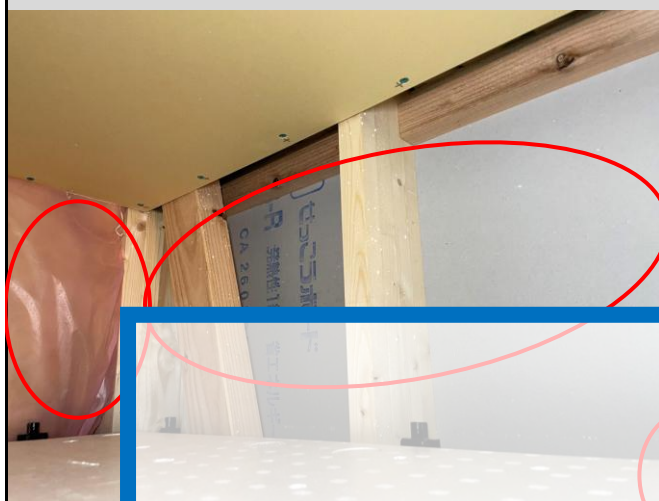
撮影箇所；2階浴室、天井

コメント；  
省令準耐火構造  
壁の防火被覆（石こうボード）が未施工

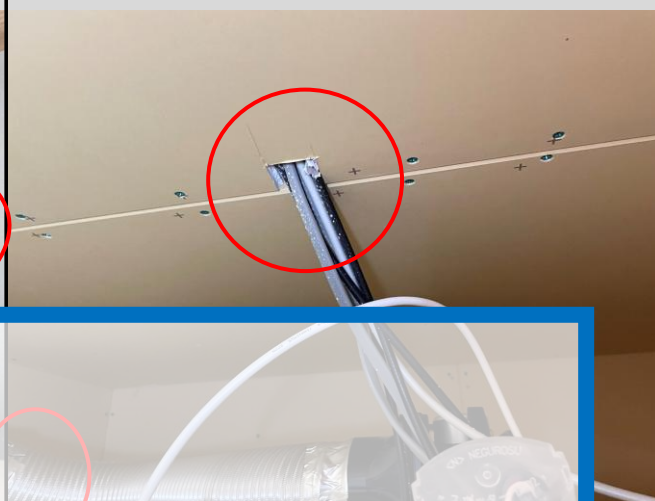
撮影箇所；2階浴室、天井

No.1  
コメント；  
省令準耐火構造  
貫通部の防火処置未施工

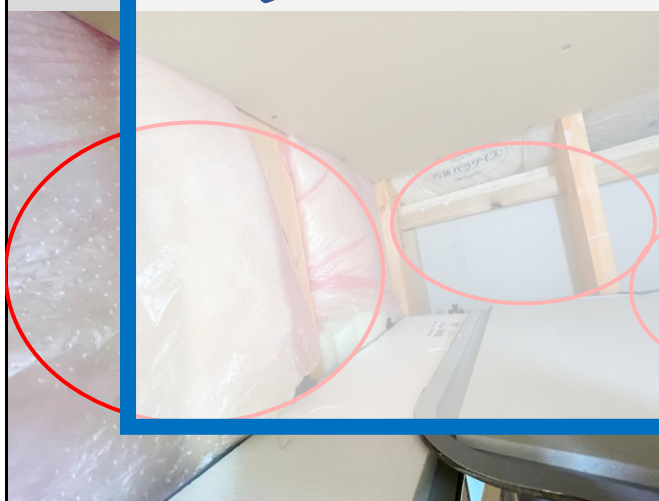
No.3

コメント；  
省令準耐火構造  
壁の防火被覆（石こうボード）が未施工  
石こうボード留め付け間隔不具合  
天井部は、周辺部150ミリ以下、中央部200ミリ以下

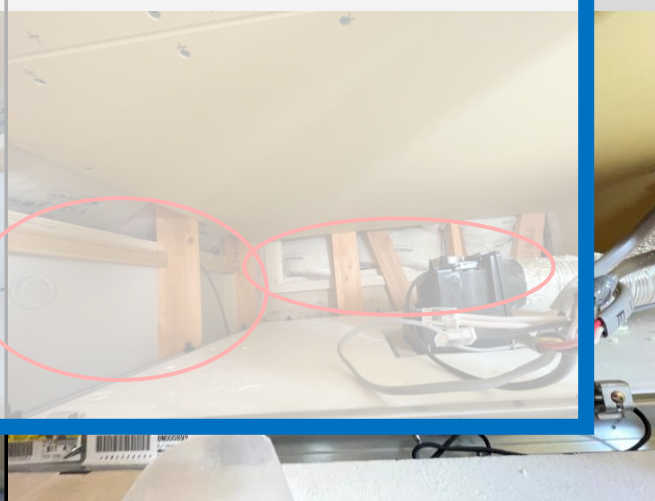
No.4  
コメント；  
省令準耐火構造  
壁の防火被覆（石こうボード）が未施工  
石こうボード留め付け間隔不具合  
天井部は、周辺部150ミリ以下、中央部200ミリ以下

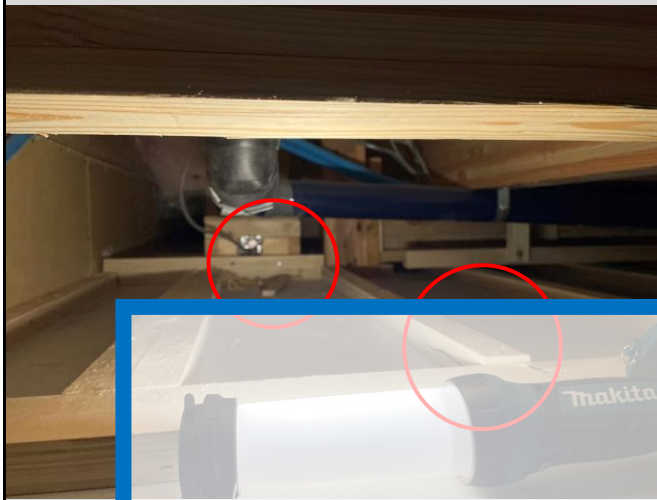
No.5

コメント；  
天井下地材割れ  
残置物有り

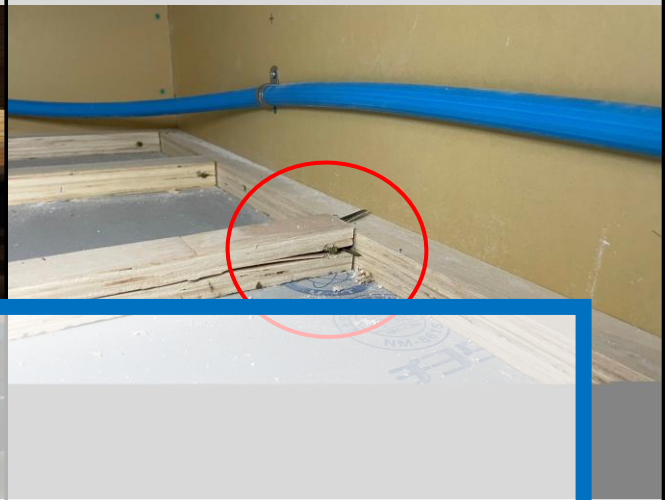
No.6

コメント；  
天井下地材割れ

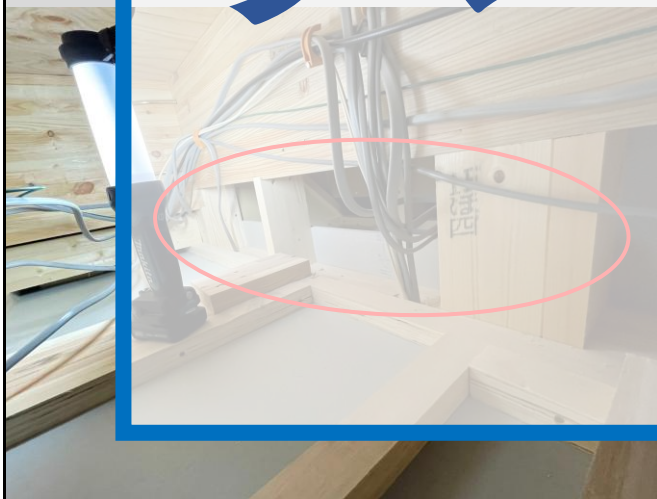
No.7

コメント；  
省令準耐火構造  
階段垂れ壁上  
ファイヤーストップ未施工

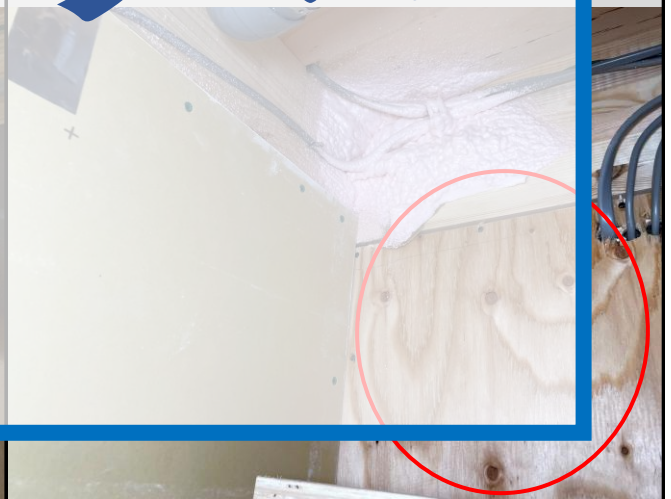
No.8

コメント；  
省令準耐火構造  
壁の防火被覆（石こうボード）が未施工  
トイレ間

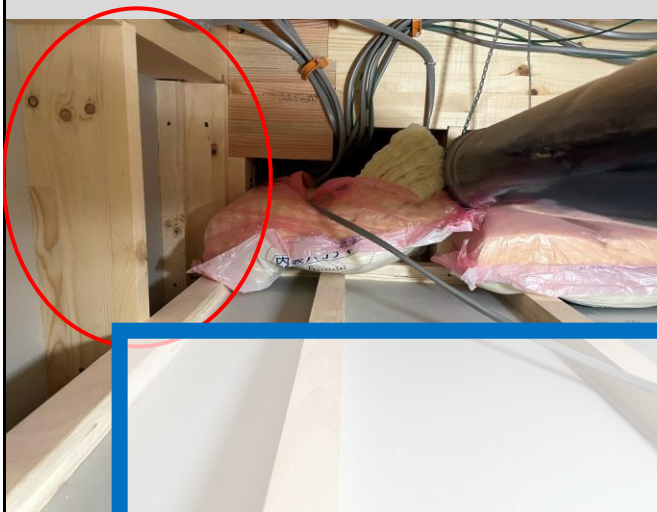
No.9

コメント；  
省令準耐火構造  
壁の防火被覆（石こうボード）が未施工  
トイレ間

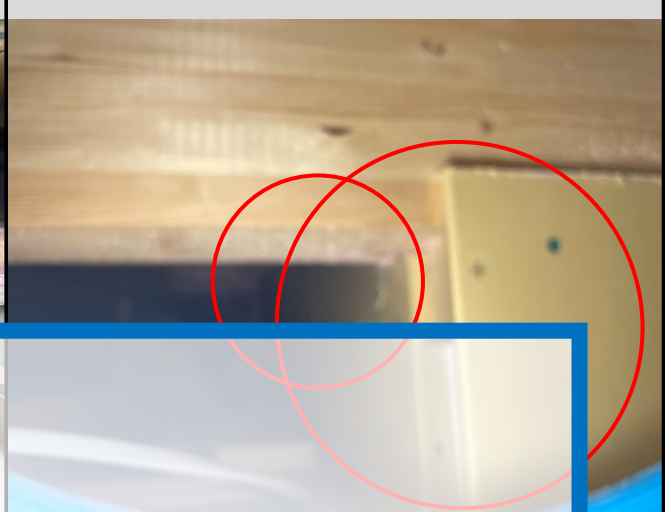
No.10

コメント；  
石こうボード留め付け不良  
端部の留め付けは、ボード端から10～15ミリ以  
内程度

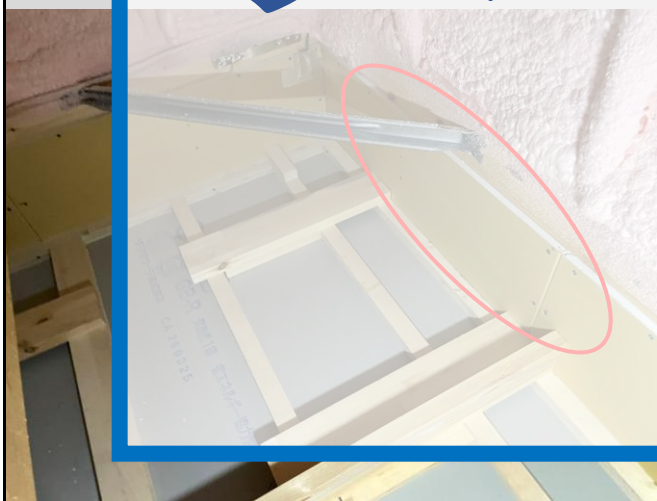
No.11

コメント；  
石こうボード留め付け不良

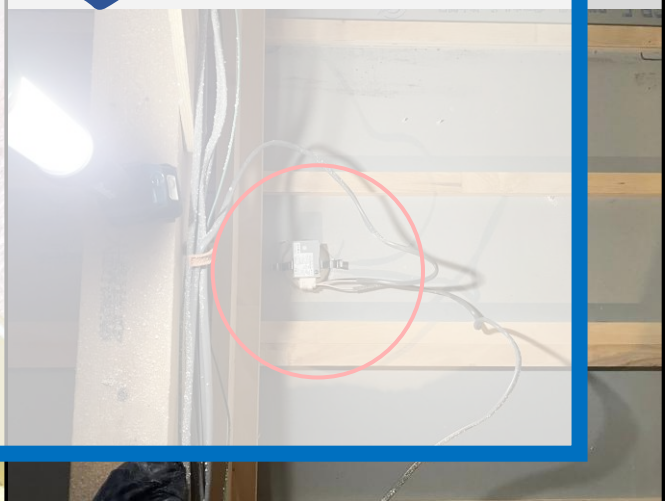
No.12

コメント；  
省令準耐火構造  
ダウンライト上に防火被覆（断熱材で覆う）  
DK上、LDK上（浴室下）、階段室上

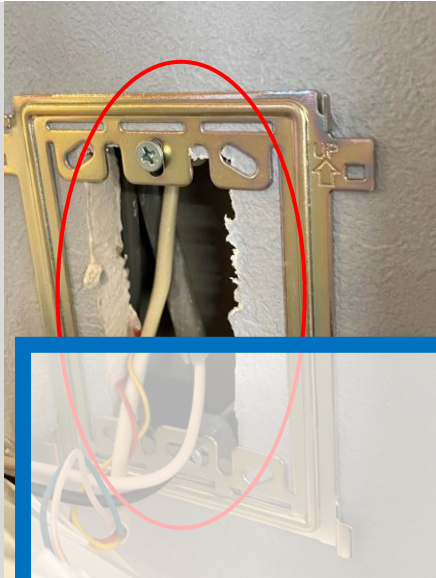
No.13

コメント；  
省令準耐火構造  
設備裏開口部の基準に不適合の可能性有り  
LDK、D インターホン  
施工店様にご確認ください。  
リモコン裏など

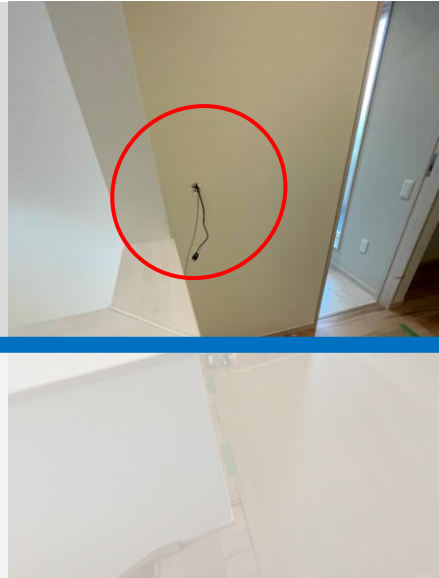
No.14

コメント；  
省令準耐火構造  
設備裏開口部の基準に不適合の可能性有り  
スイッチ・コンセントの防火被覆は、簡易耐火枠  
でも対応可能なので、仕様をご確認ください。

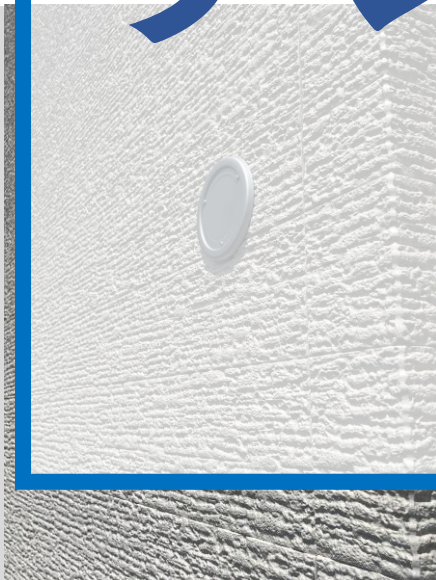
No.15

コメント；  
エアコンスリーブの防水処理なし  
複数個所有り

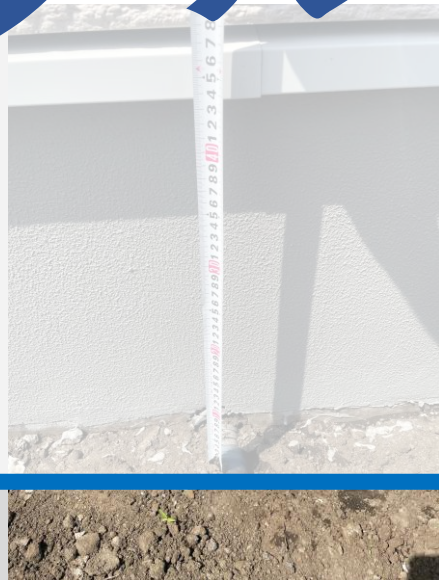
No.16

コメント；  
排水管の土被り不足  
200ミリ以上が望ましい

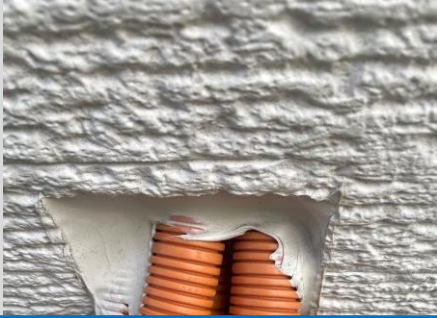
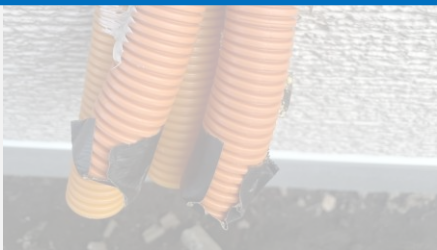
No.17

コメント；  
内部でシーリングされているため、  
ジョイントボックス周りのシーリングは必要ありません。

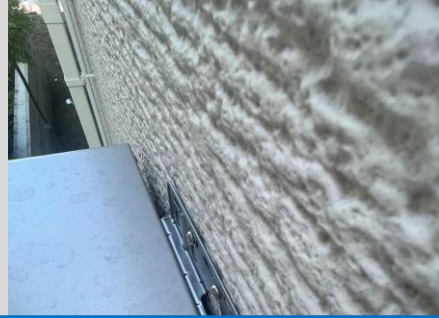
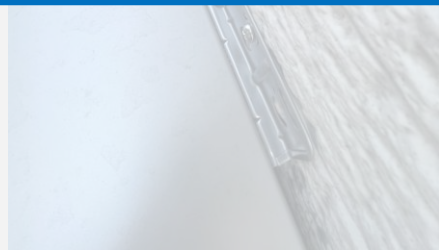
No.18

コメント；  
給湯器を固定時のシーリング未施工の疑いあり  
ご確認ください。

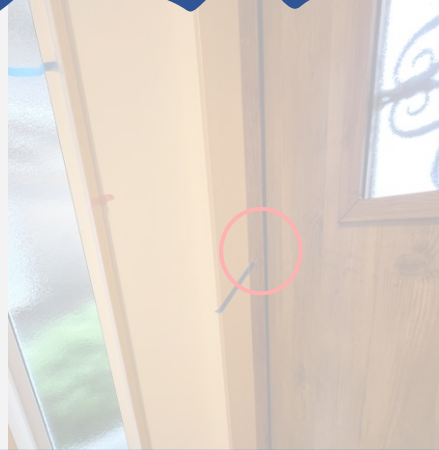
No.20

コメント；  
玄関ドア固定ビス欠損

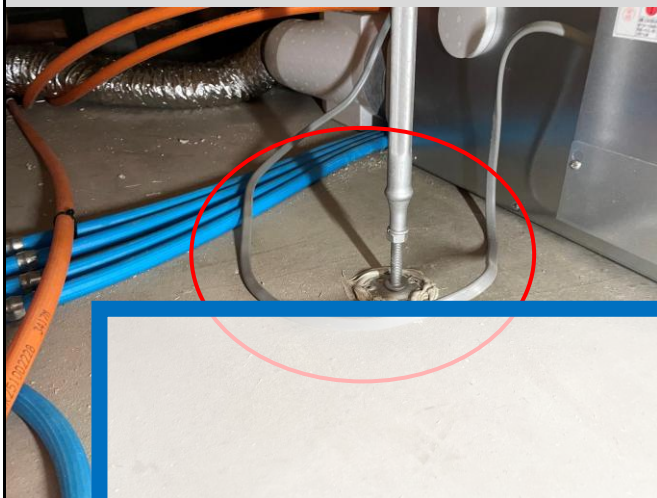
No.21

コメント；  
配線が未固定  
床下全体

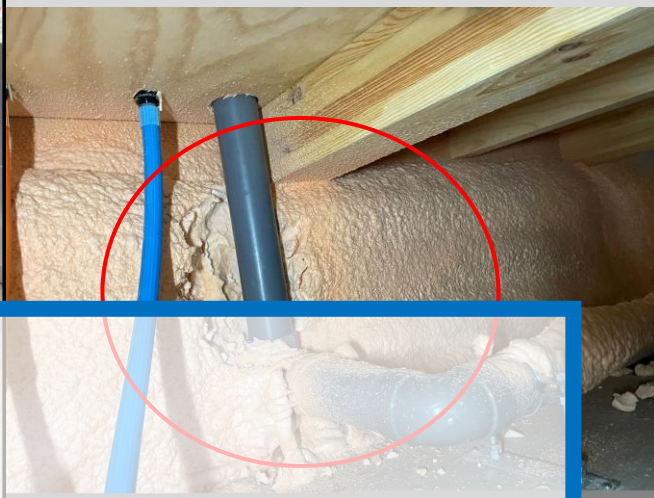
No.22

コメント；  
断熱材の欠損

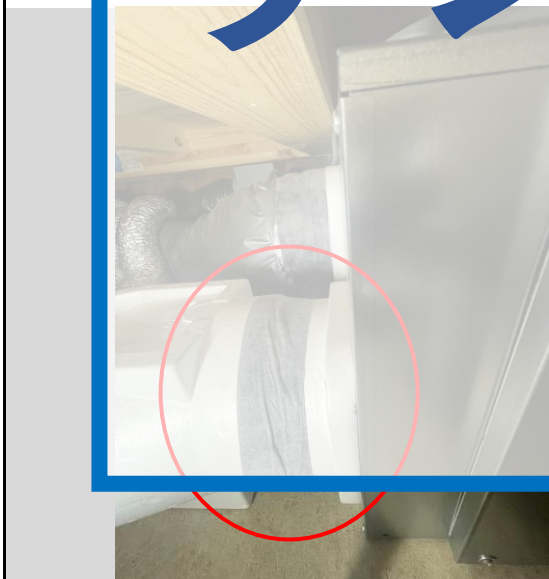
No.23

コメント；  
気密テープの巻き量が、他の箇所と違います。

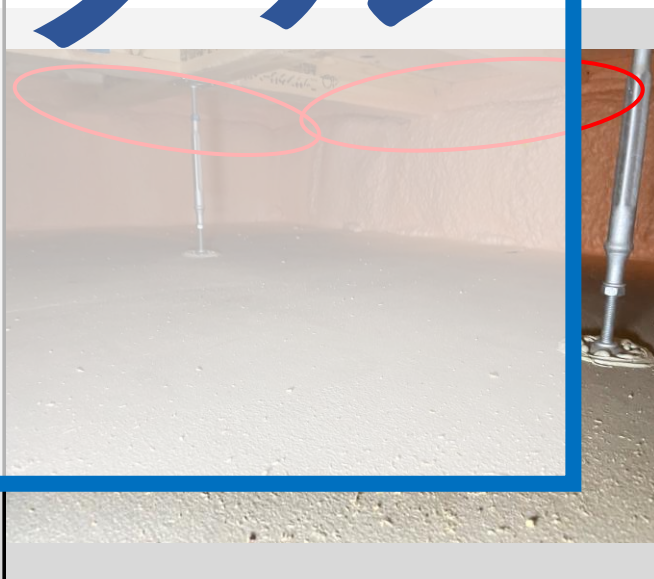
No.24

コメント；  
全体的に、土台に断熱材が未施工  
矩計図に記載があるため、断熱欠損での結露の  
可能性があります。  
問題ないかご確認ください。

土台部分への断熱材が未施工なのは問題ないか、施工店様にご確認をお願いします。

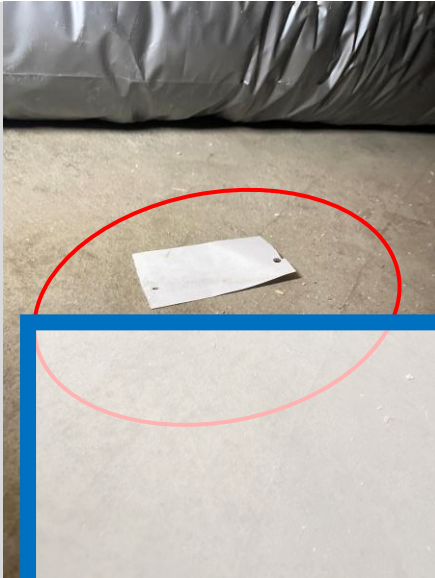
No.25

コメント  
残置物有

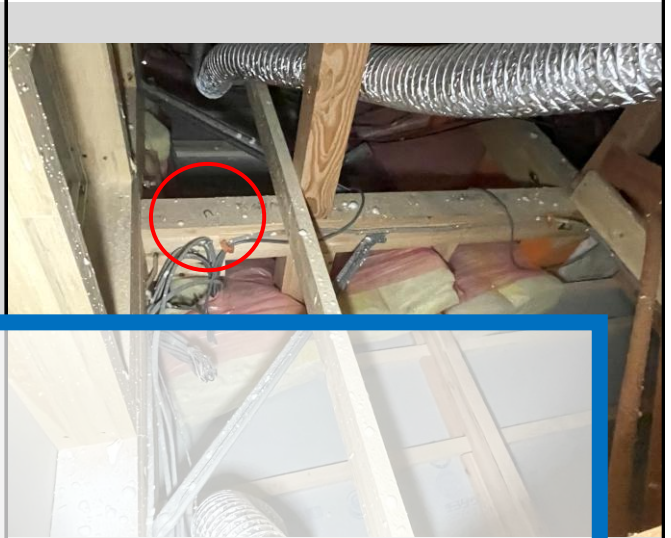
No.26

コメント；  
残置物有り

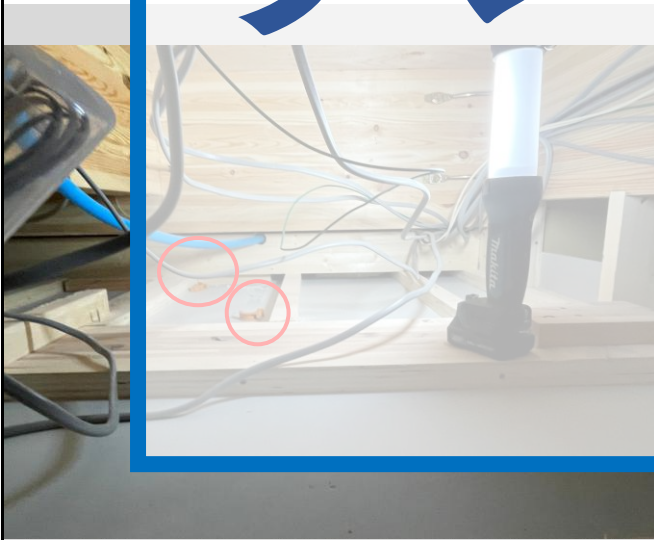
No.27

コメント；  
残置物有り

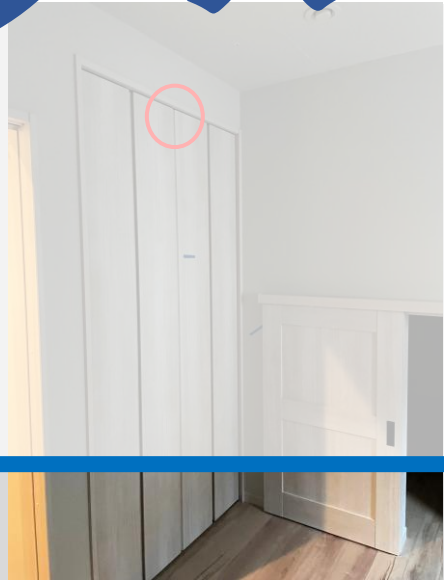
No.28

コメント；  
建具調整必要  
閉じたとき戸先が当たる

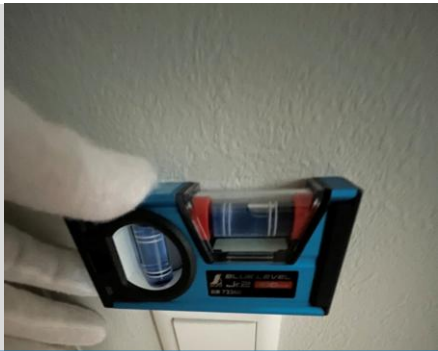
No.29

コメント；  
スイッチ取付不良（斜め）

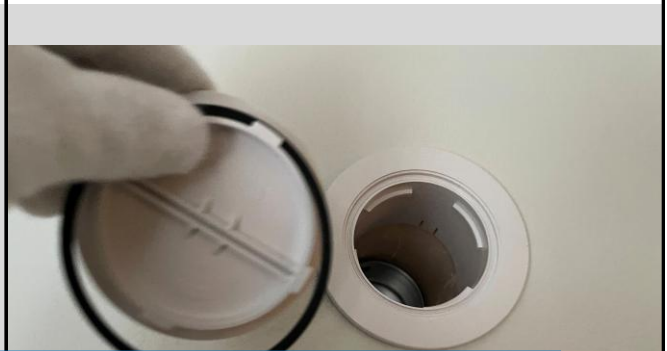
No.30

コメント；  
エアコンスリーブのパッキン外れ

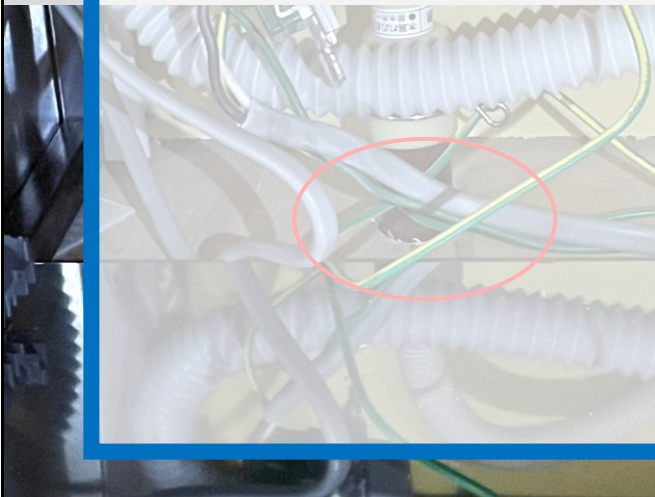
No.31

コメント；  
配管カバー未施工

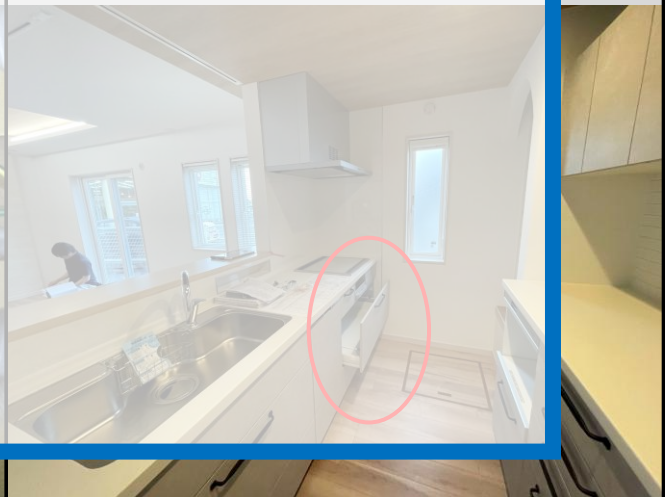
No.32

コメント；  
収納閉まらない

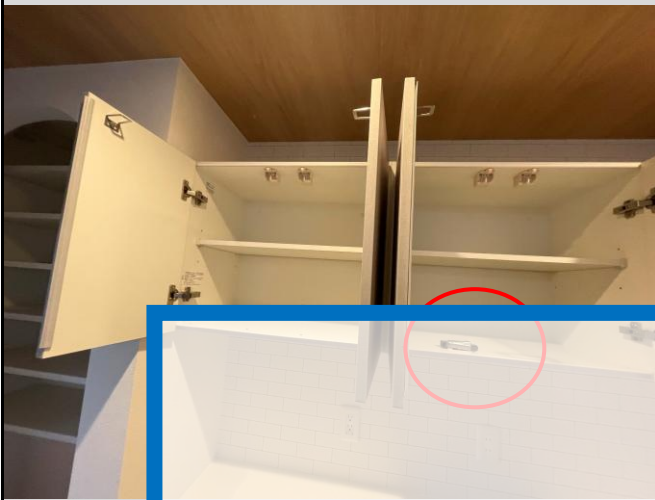
No.33

コメント；  
スロークローズ未設置

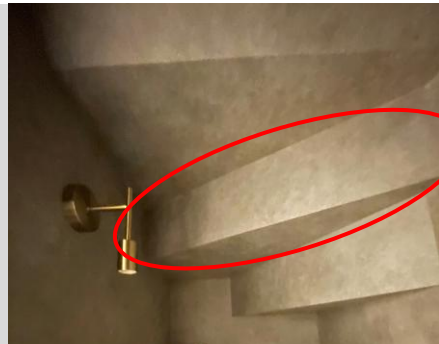
No.34

コメント；  
壁の傾き

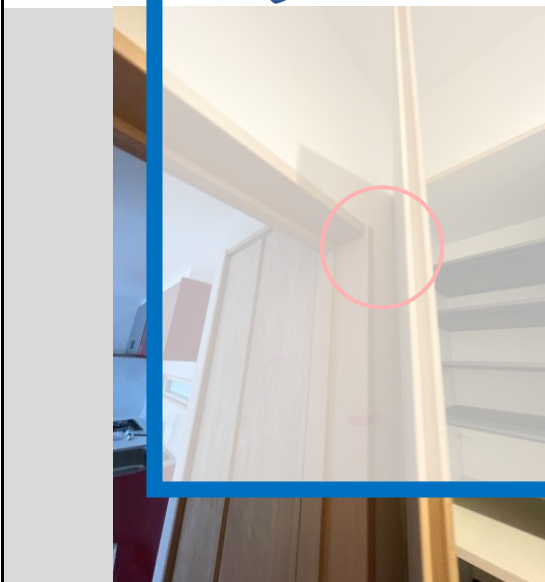
No.35

コメント；  
戸当りなし

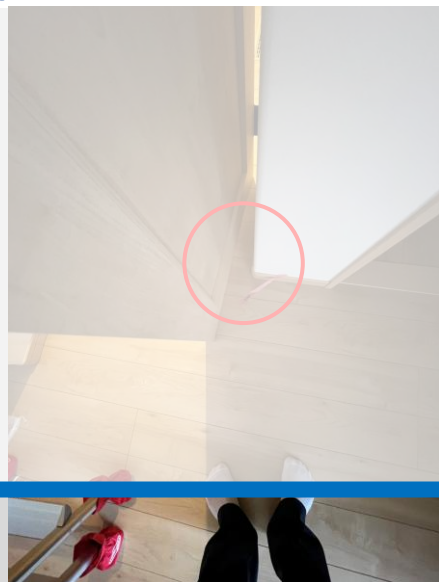
No.36

コメント；  
戸当りなし

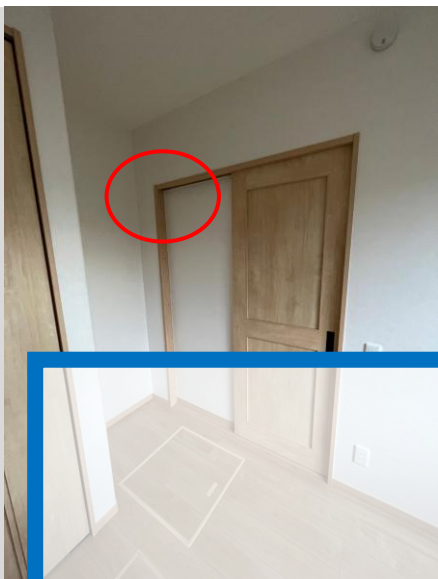
No.37

コメント；  
建具ブレキ調整必要

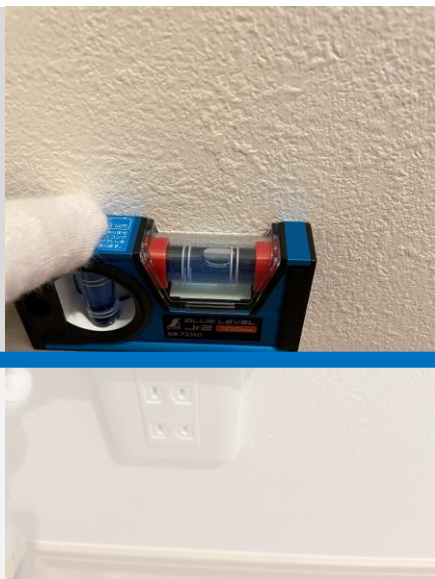
No.38

コメント；  
コンセント取付不良（斜め）

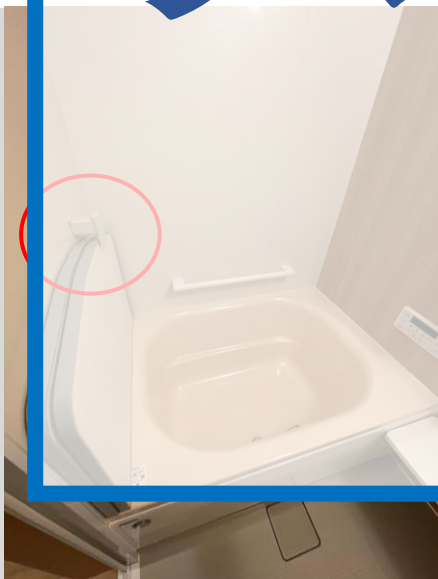
No.39

コメント；  
固定不良（グラグラ）

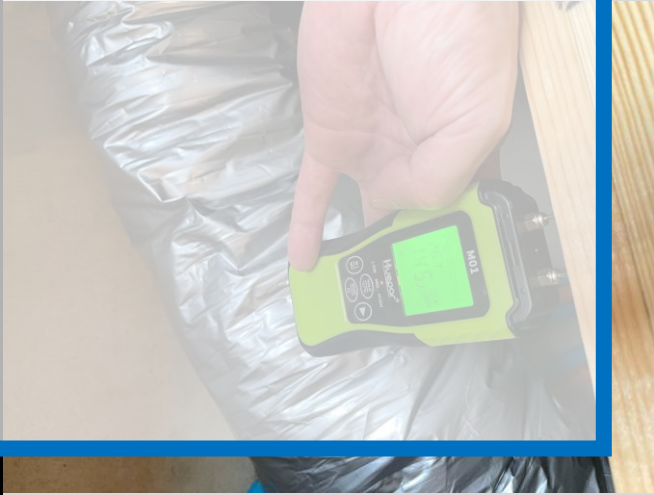
| コメント；<br>未施工 | No.4<br>コメント；<br>木材含水率が14.5%と高かったです。<br>床の換気設定を強めてください。 |

床下の木材含水率から湿度の高さが予想されます。新築は湿気がたまりやすいため換気設定の変更をお願いします。
